Studio di fattibilità ai sensi del D. Lgs. 50/2016 e ss. mm. ii.  
relativo all'adeguamento sismico dell' I.T.C.G. di Nicosia

## STUDIO DI FATTIBILITA'

## RELAZIONE TECNICO ILLUSTRATIVA

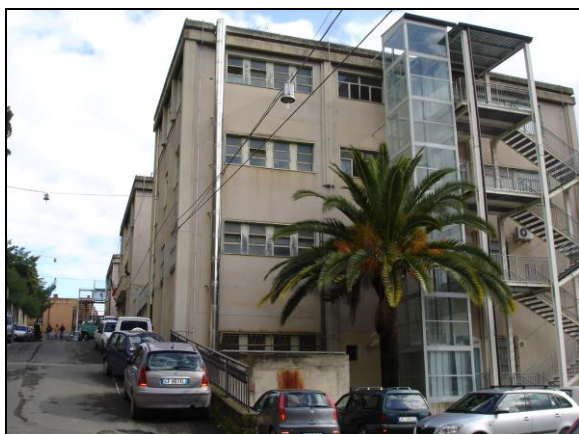
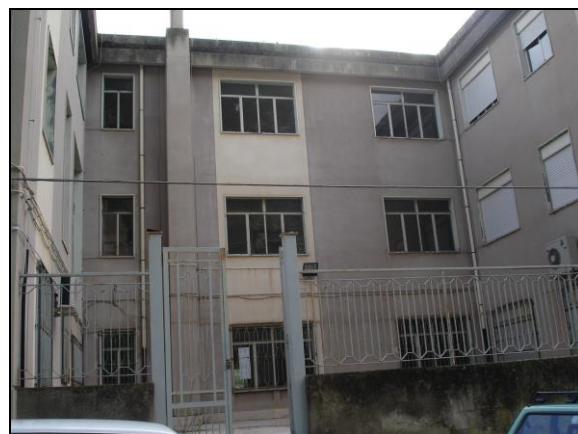
**Alcuni prospetti dell'edificio oggetto d'intervento**
