| R.T.P.: <input type="checkbox"/> EMBED Word.Picture. 6 | PROVINCIA REGIONALE DI ENNA Esecuzione delle verifiche tecniche dei livelli di sicurezza sismica ai sensi della O.P.C.M. n. 3274/2003 e ss.mm.ii. relative ad edificio rilevante in conseguenza di un eventuale collasso. ISTITUTO TECNICO COMMERCIALE E PER GEOMETRI DI NICOSIA “Alessandro Volta” <u>Perizia tecnica consuntiva delle verifiche di sicurezza sismica</u> (Art. 3 Disciplinare d’incarico) | 1135OPVSptcA120625.doc Data: 25 Giugno 2012 Pag. 2 di 90 |

PERIZIA TECNICA CONSUNTIVA DELLE VERIFICHE DI SICUREZZA SISMICA

Per la verifica di vulnerabilità sismica dell’ I.T.C.G. di Nicosia, è stato fatto riferimento alle seguenti normative:

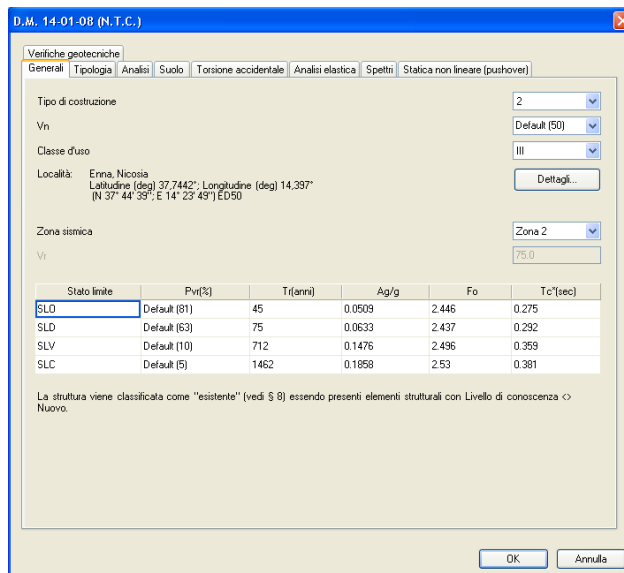
PARAMETRI DI CALCOLO PER AZIONE SISMICA – STATO ATTUALE

Di seguito sono stati riportati i diagrammi degli spettri elastico orizzontale e di progetto per lo SLV ed i parametri di calcolo sismici.

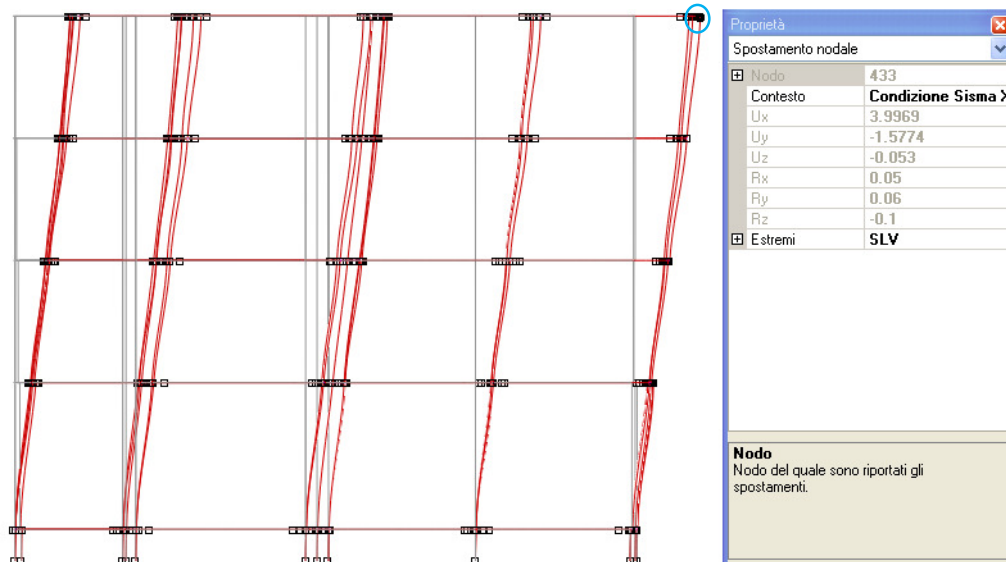
Spostamento massimo per lo SLV in direzione x Corpo 2 Aule

| Ind. | Nodo | | | Cont. n.br. | spostamento | | | rotazione | | |
|---|---|---|---|---|---|---|---|---|---|---|
| 433 | -8689.2 | 422.2 | 1652.5 | X SLV | 3.99694 | -1.57739 | -0.05299 | 0.0508 | 0.0558 | -0.1009 |
